Mémoire de Plounévez-Lochrist Spered Gwinevez

De Keremma à la Digue Michel, une belle épopée (3^{ème} partie)

Plounévez-Lochrist et le recensement régional des charpentes médiévales (2^{ème} partie)L'ancien manoir de Kermavan. (1^{ère} partie)

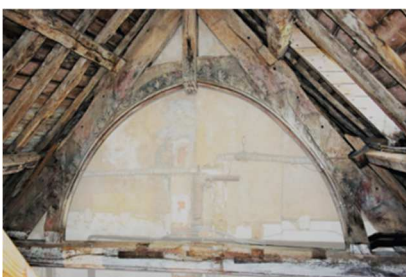
1 Ce prestigieux logis conserve une charpente armoricaine à poinçon long et faux-entrails cintrés, mais pour permettre une circulation plus aisée les poinçons ont été sciés. La charpente est d'une grande richesse picturale. Un arc végétal de feuilles retournées de couleur verte accompagne la mouluration de l'intrados de la ferme. Un drapé rouge vient compléter l'ensemble.

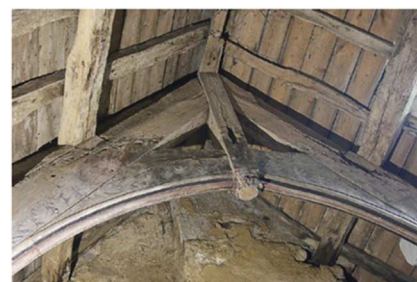
2 Tous les bois de la charpente armoricaine de la salle sont richement peints à l'exception des chevrons et de la partie sommitale de la structure. Les pièces placées au-dessus du niveau des faux-entrails cintrés sont dépourvues de décors peints comme le dernier cours des pannes, le faitage, le haut des arbalétriers et du poinçon.

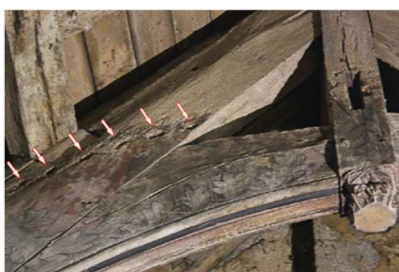
3 Les peintures décrivent une courbe en respectant l'intrados des fermes. On remarque que la limite du décor présente des entailles espacées de quelques centimètres qui devaient recevoir initialement des fusées de bois. Il faut donc imaginer que la partie haute de la charpente était dissimulée sous une voûte de bois et de torchis. Des gabarits placés entre les fermes ou posés sur les pannes hautes devaient permettre de maintenir l'ensemble. Il s'agit pour l'heure de l'unique exemple d'une charpente armoricaine voûtée dès l'origine.
